## 南陽事業所 第二塩化ビニルモノマー製造施設 爆発火災事故調査対策委員会 報告書について

南陽事業所 第二塩化ビニルモノマー製造施設  
爆発火災事故調査対策委員会 報告書

平成24年6月

東ソー株式会社 南陽事業所 第二塩化ビニルモノマー製造施設  
爆発火災事故調査対策委員会

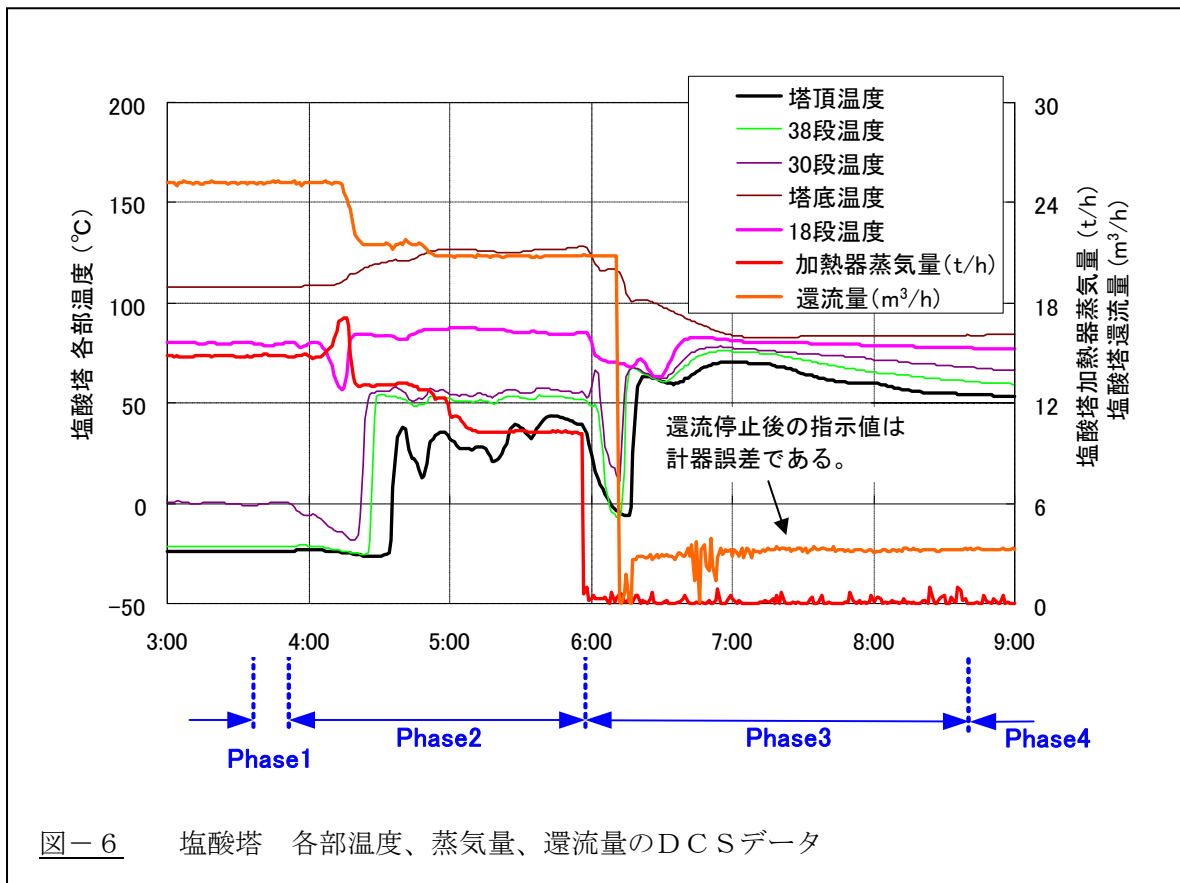
これらが供給される塩酸塔の状況が変化し、通常運転では重要とされる塩酸塔中段(18段)の温度が低下。(通常80℃→57℃)

18段の温度を80℃に回復させるために、塩酸塔の加熱器蒸気量を増加、還流量を低減。塩酸塔のDCSデータを図-6に示す。

- 4 : 4 0 塩酸塔の調整により、通常 $-24^{\circ}\text{C}$ であるべき塩酸塔塔頂（50段）の温度が上昇（ $38^{\circ}\text{C}$ ）し、塩酸塔上部、および塩酸塔還流槽に、HC1に加えVCMが混入。（HC1 : VCM = 40 : 60 wt%）

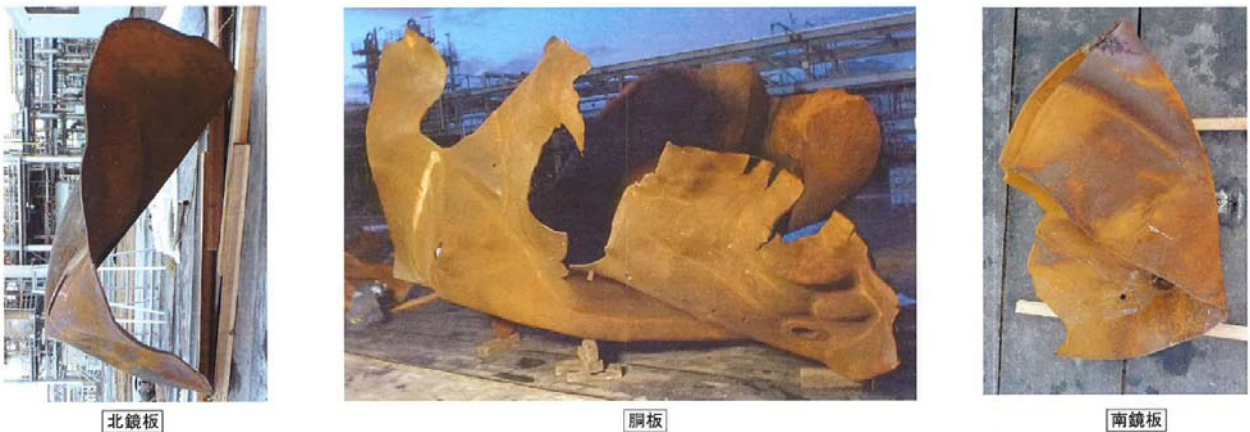
図-8 塩酸塔還流槽の破壊状況

1) 爆発による破壊が最も激しい装置が塩酸塔還流槽であり、周辺の装置は、塩酸塔還流槽を中心に飛散、かつ塩酸塔還流槽側がへこみ、破損していた。

2) 塩酸塔還流槽について、破壊後のき裂部分の解析を(株)日鐵テクノロジーにて実施したところ、内側から膨張して破壊していたことが明らかになった。

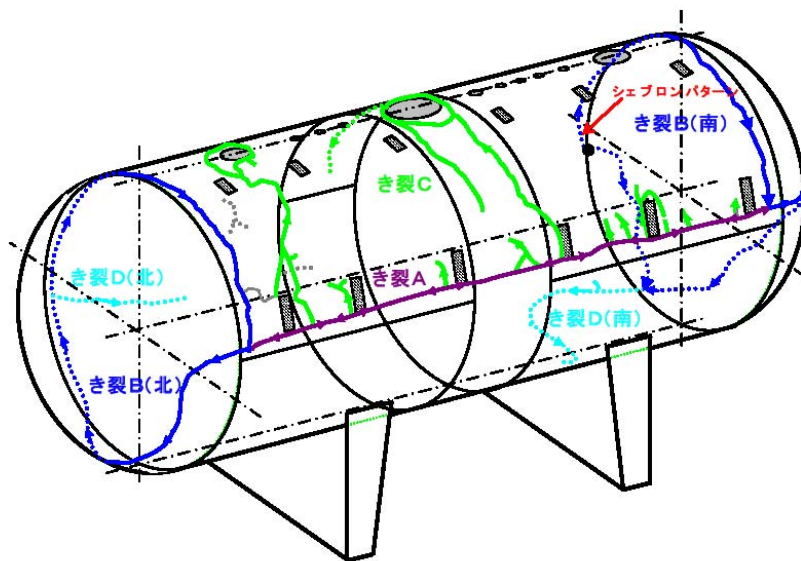
図-10 塩酸塔還流槽 き裂進展図

塩酸塔還流槽のき裂部の観察結果から、胴板肩部(プラットフォームラグ当板(6ヶ所)の下部)の胴方向のき裂(き裂A)が初めに発生し、南北の鏡板溶接部に到達した時点でこの溶接線に沿ってき裂が進んだ(き裂B)ことがわかった。(図-10) また、き裂Aの断面形状(図-11)等から、胴板が引き伸ばされていることが確認された。

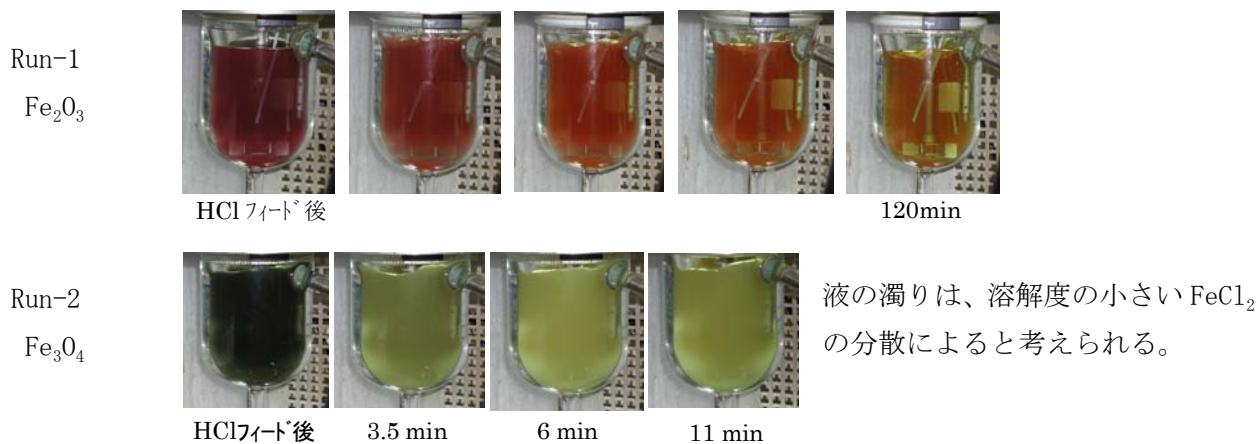
図-12 酸化鉄添加実験における反応液の外観

4) 1, 1-EDC生成原因の調査のため、実験室におけるモデル反応実験を行い、鉄錆とHClから生成するFeCl<sub>3</sub>を触媒として、HClとVCMから1, 1-EDCが生成することを確認した。

①塩酸塔還流槽、液塩酸一時受タンクの内容物の異常反応に関して、文献調査、ラボ反応実験を行ったところ、VCMもしくはHClが常温で分解反応を起こす可能性は確認できなかったが、VCMとHClから1, 1-EDCが生成する反応については、FeCl<sub>3</sub>等のルイス酸系の触媒存在下では、容易に起こり得る発熱反応であることが判明した。また、鉄錆成分であるFe<sub>2</sub>O<sub>3</sub>、Fe<sub>3</sub>O<sub>4</sub>がHClと反応すると触媒作用を有するFeCl<sub>3</sub>を生成することも判明した。

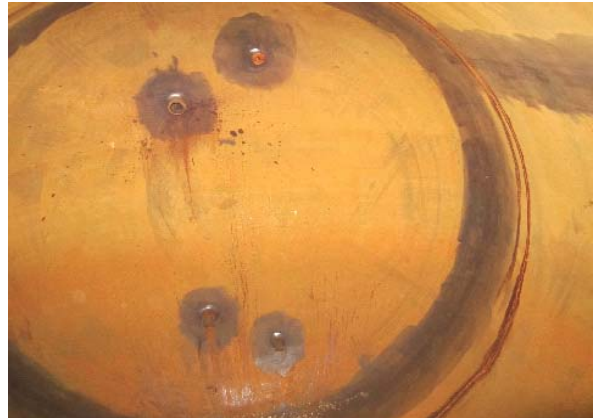
#### 図-13

②第一および第三塩化ビニルモノマー製造施設の塩酸塔還流槽（HV-502、KV-502）の内部状況について、定修時の開放検査記録を確認したところ、開放直後は内壁気相部に鉄錆が存在し、定修での開放作業中に内壁は全面的に鉄錆に覆われていた。このことより、第二塩化ビニルモノマー製造施設の塩酸塔還流槽（JV-502）でも、鉄錆が存在していたと推定された。

定修後の第一塩化ビニルモノマー製造施設の塩酸塔還流槽（HV-502）の内壁に付着していた鉄錆を分析した結果、 $FeOOH$ 、 $Fe_3O_4$ 、 $FeO$ が検出された。

第一塩化ビニルモノマー製造施設  
塩酸塔還流槽（HV-502）  
平成23年 定修時 開放時の内部状況

このことから、今後は、塩酸塔還流槽、液塩酸一時受タンクを定修時などで開放した際には、内壁に残存する鉄錆を取り除き、工事仕様書に添付した仕上り写真と比較して、除去完了を確認する。その後、露点 $-4\text{ }^\circ\text{C}$ 以下の乾燥空気で乾燥し、その後の発錆を防止する。鉄錆除去完了確認と、乾燥の手順は、マニュアルに記載する。

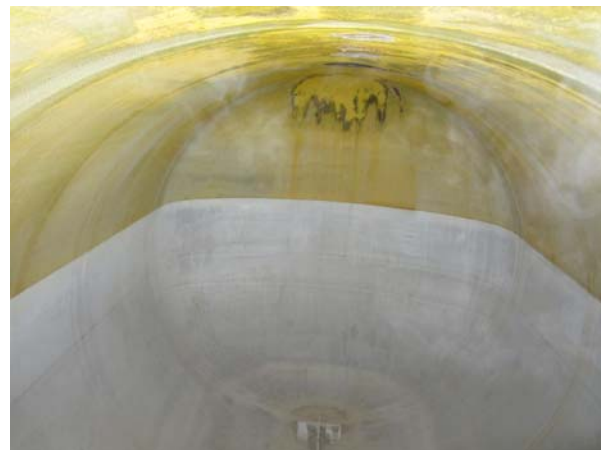
#### 図-14

③停止中の第三塩化ビニルモノマー製造施設の塩酸塔還流槽（KV-502）の内壁から、 $FeCl_3$ の存在を確認した。

第三塩化ビニルモノマー製造施設  
塩酸塔還流槽（KV-502）  
平成24年2月22日 開放時の内部状況

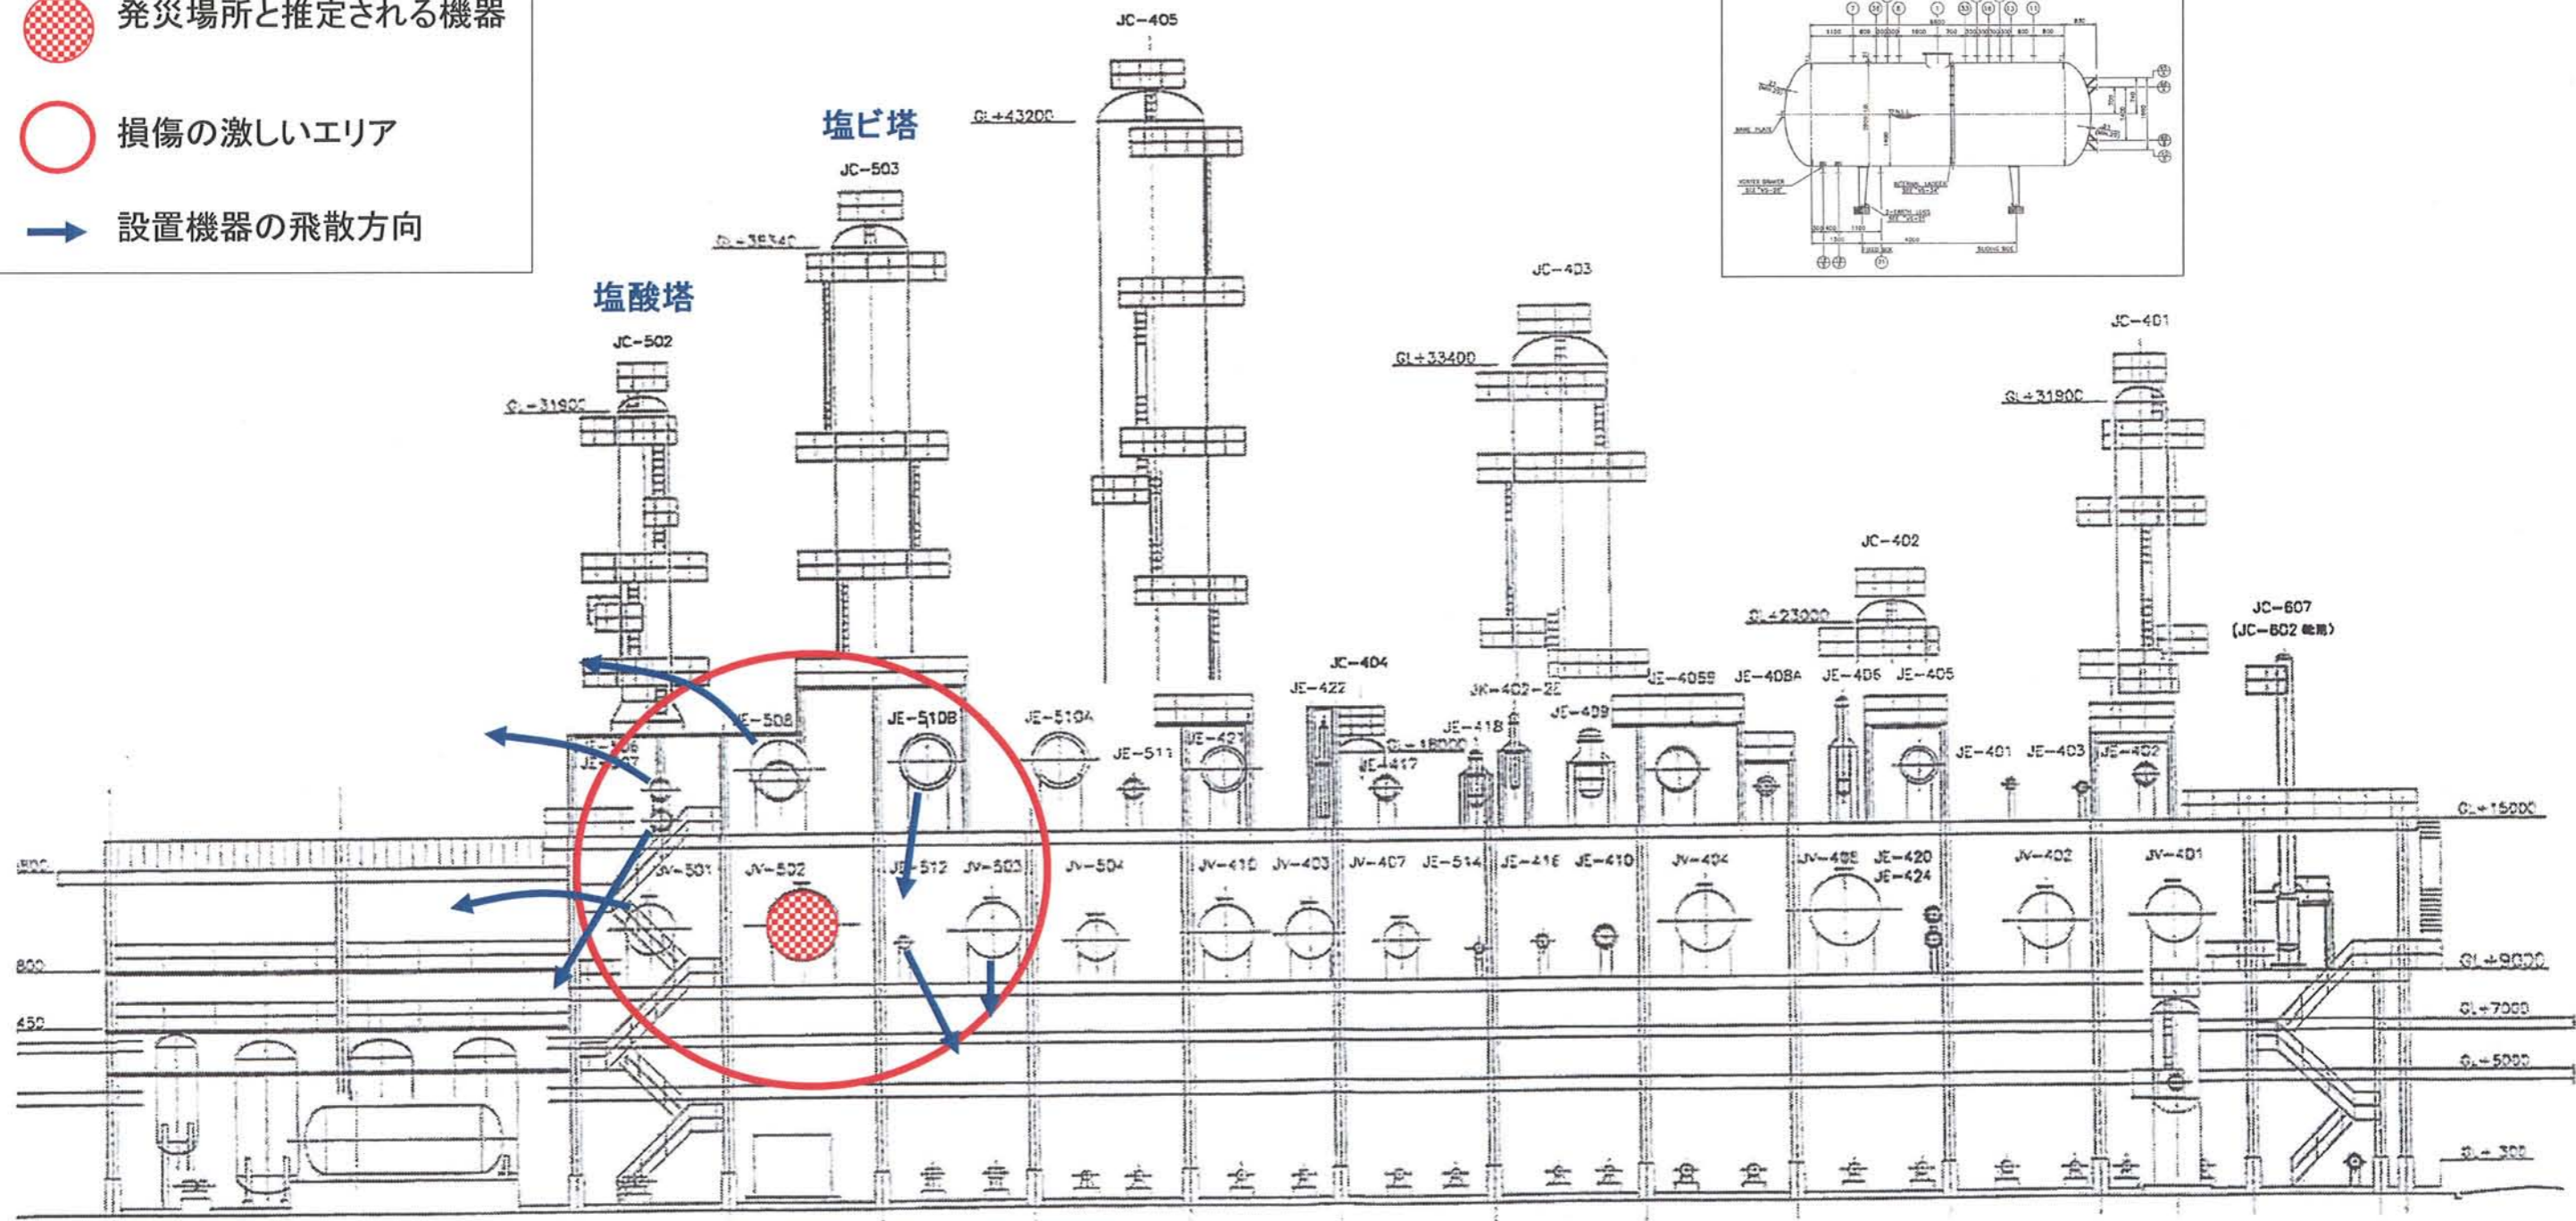
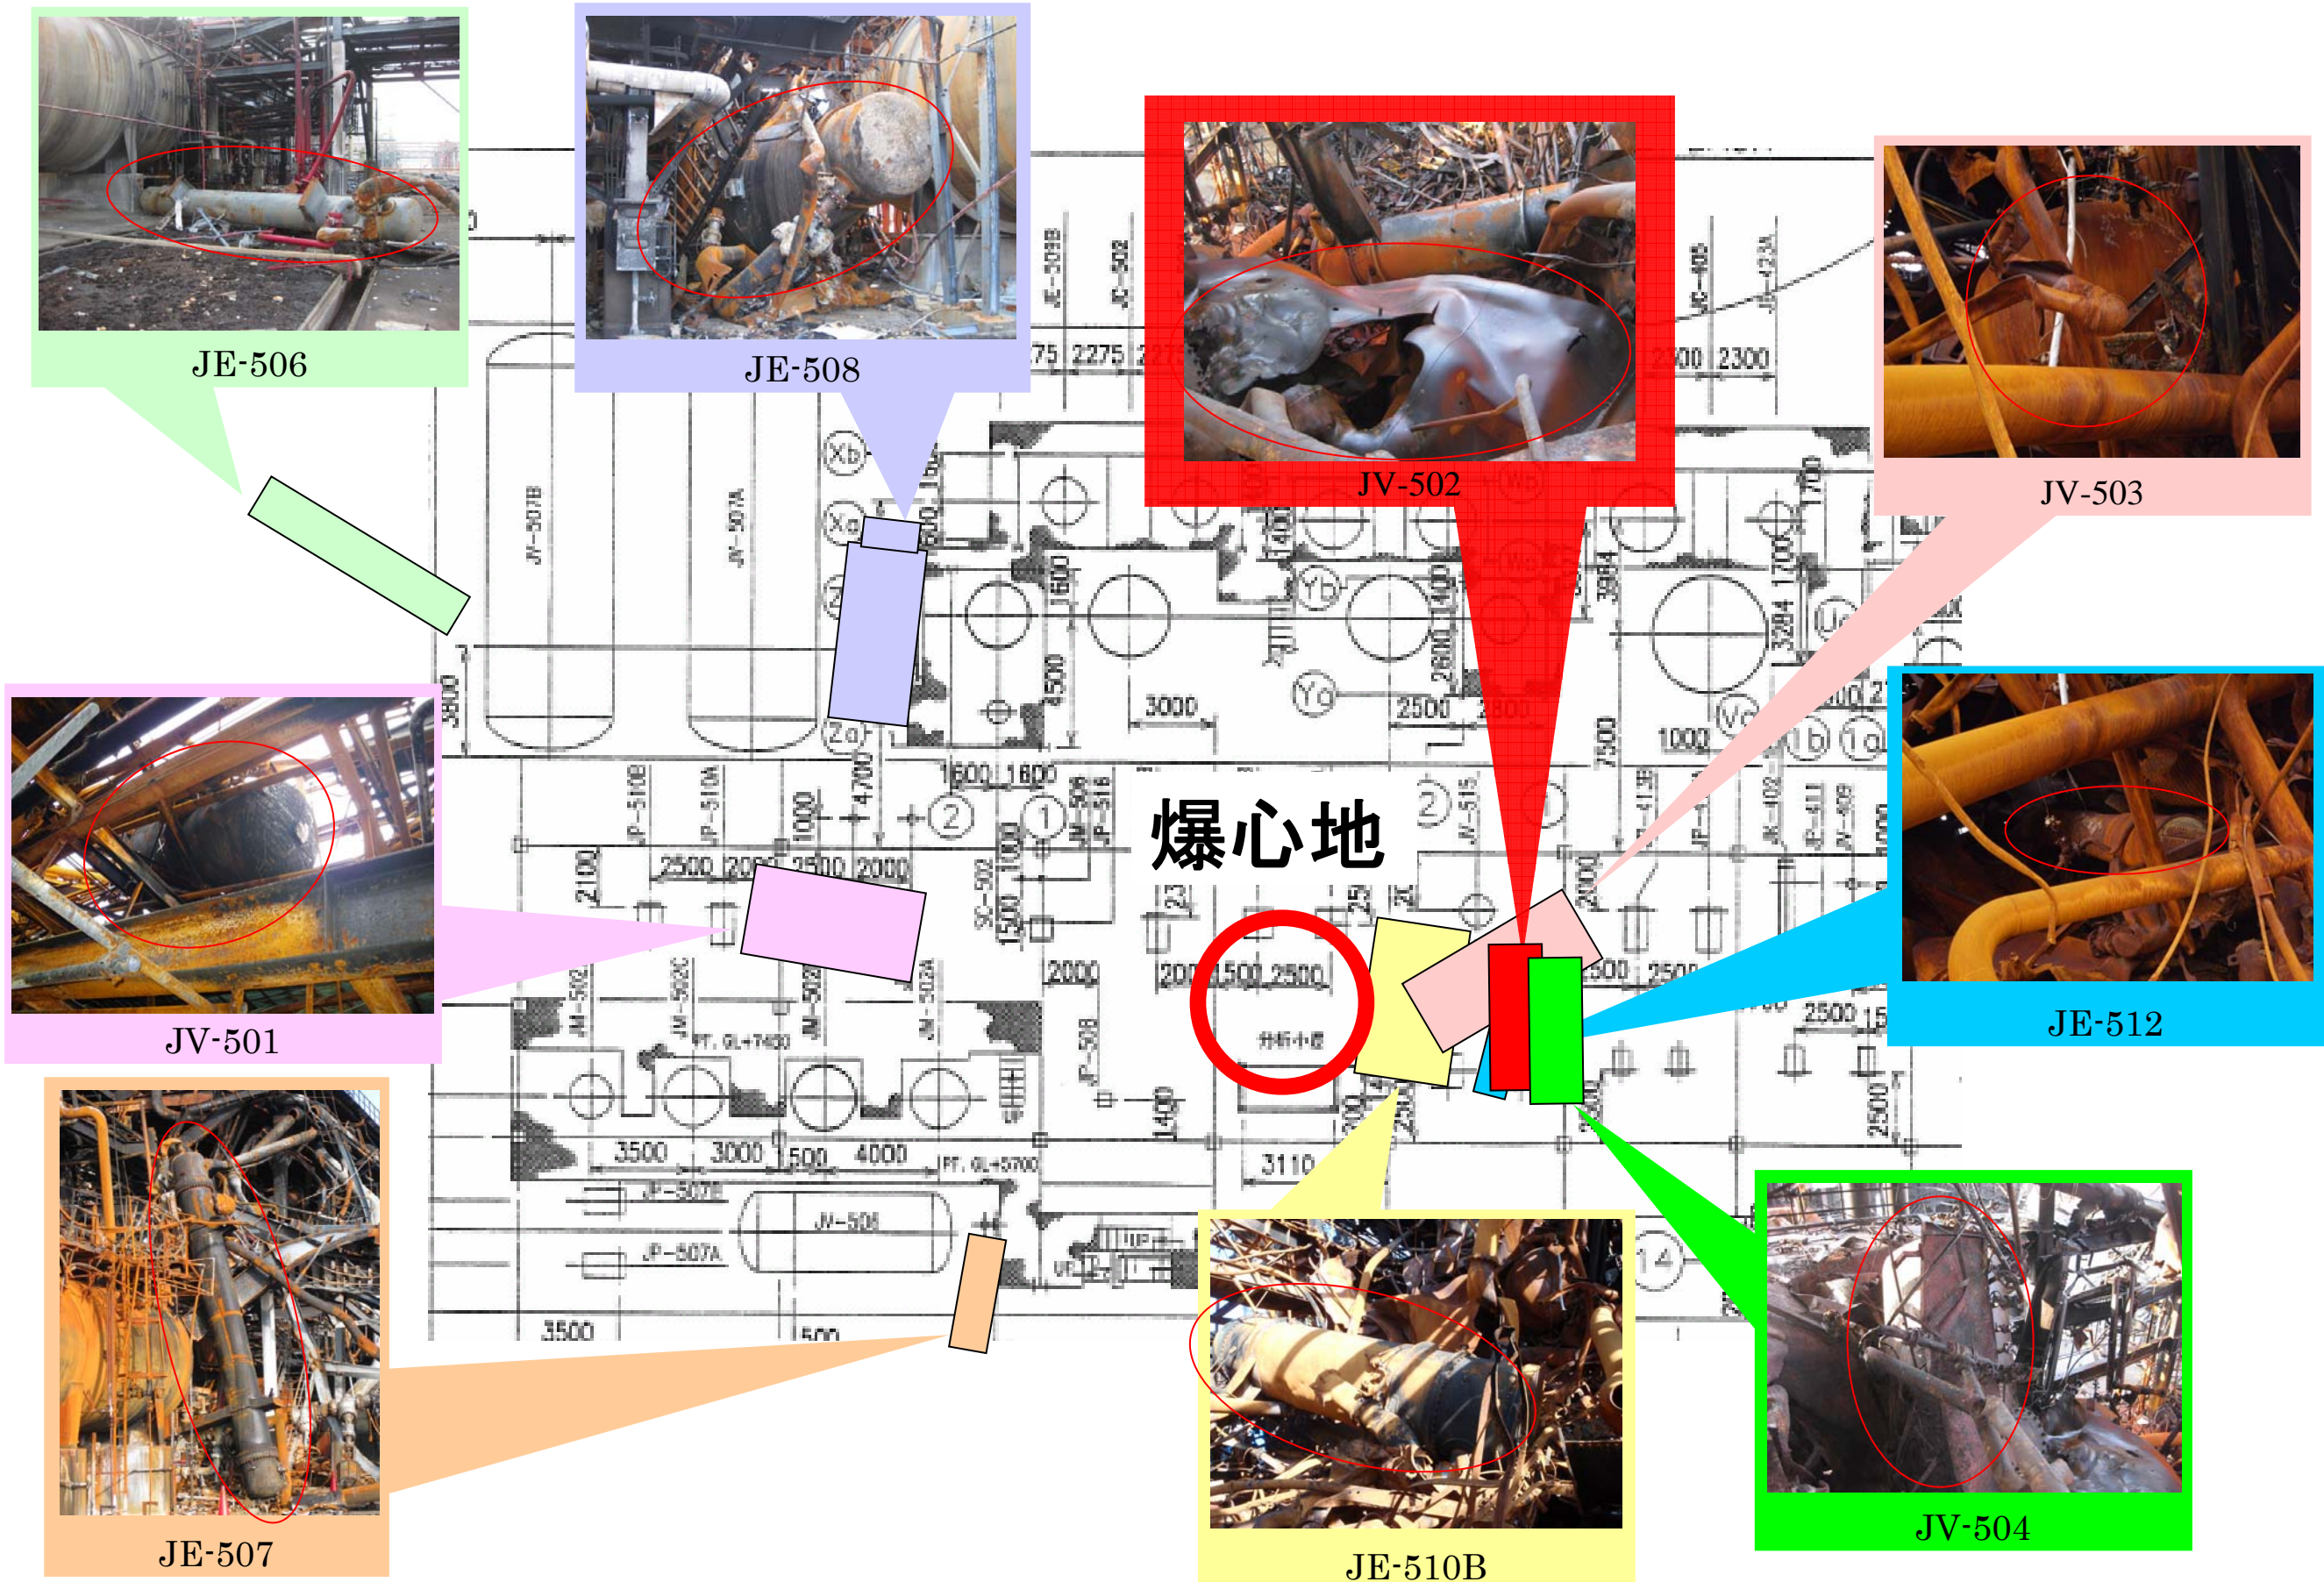
発災場所と機器の飛散状況

損傷の激しいエリア
-

設置機器の飛散方向

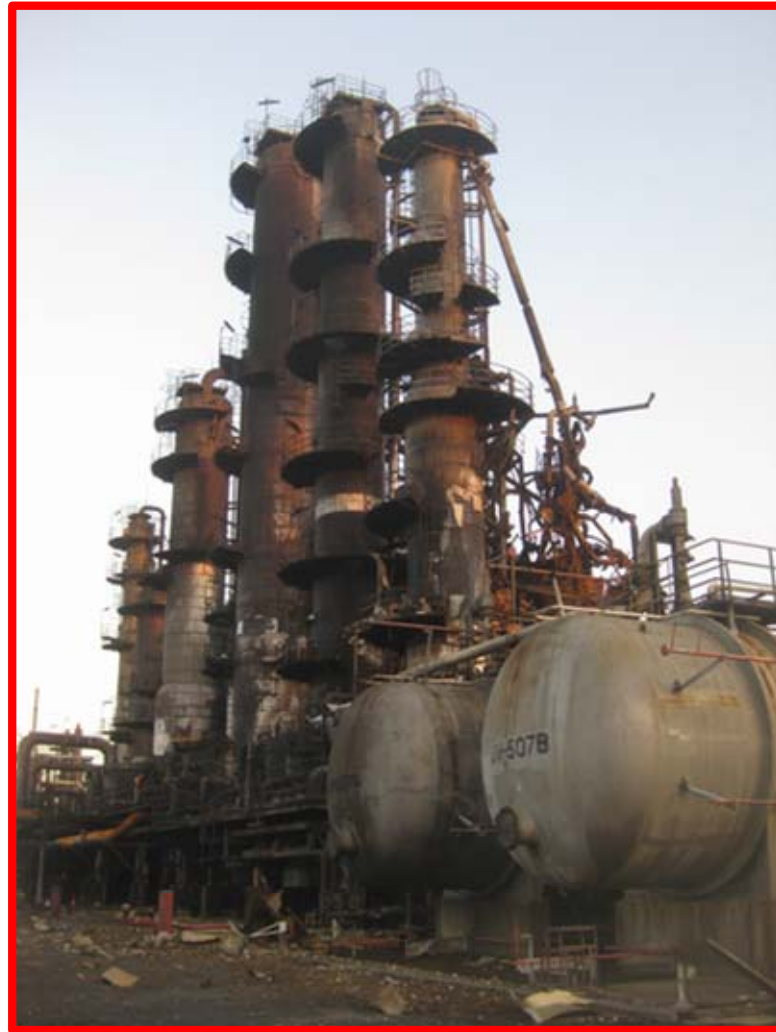
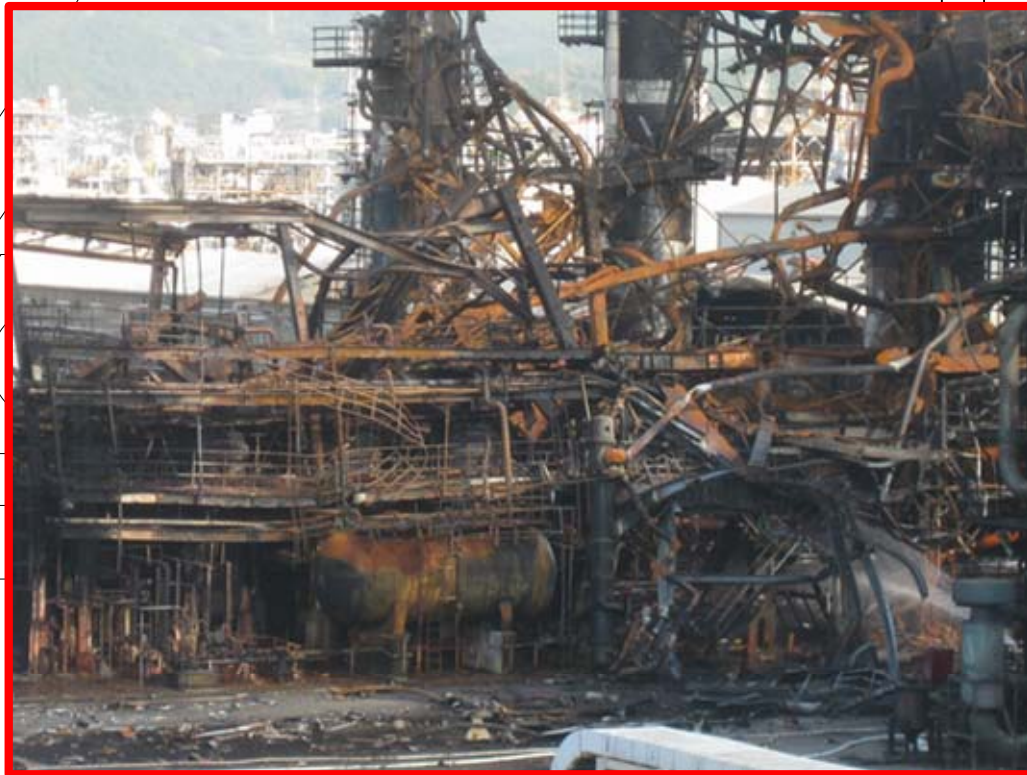
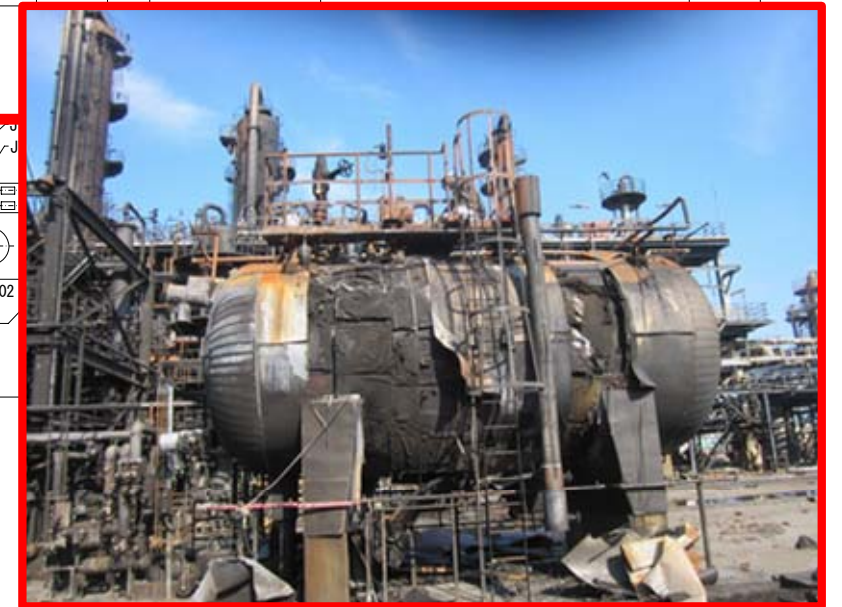
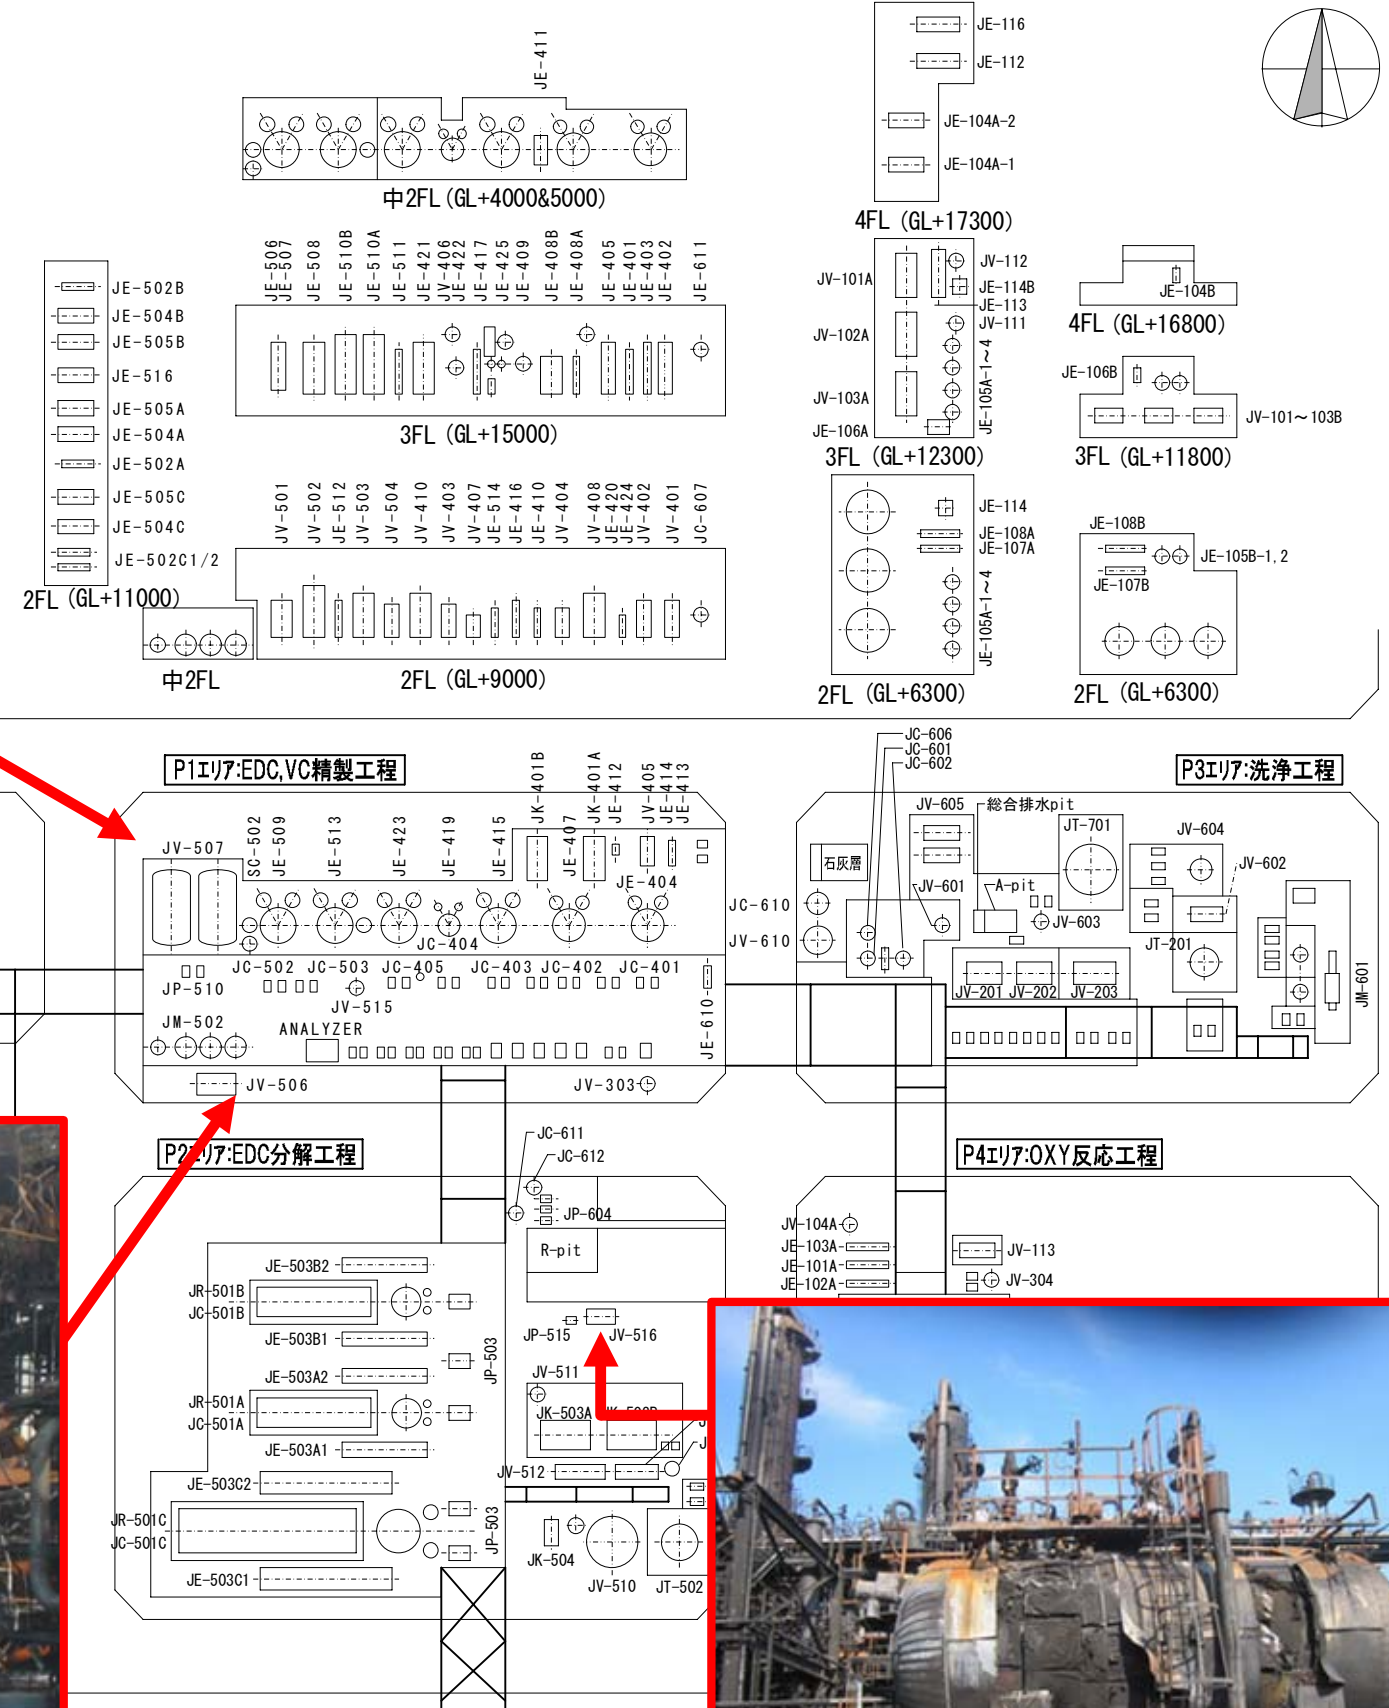
# EDC・VCM精製工程損壊状況

物的被害： VCM精製工程の塩酸塔還流槽を中心に甚大な損壊。  
爆風及び飛来物による周辺プラントへの一部損壊あり。

熱交換器 5 基、槽 6 基、塩酸塔周辺の架構、ポンプ、配管等の損壊、焼損多数
