# 事故調査委員会中間報告

2013年1月18日  
事故調査委員会

2012年9月29日14時35分頃、株式会社日本触媒姫路製造所において、高純度アクリル酸精製塔のボトム抽出液を一時貯蔵する中間タンク(機番V-3138、公称容量70m<sup>3</sup>)が爆発・火災を起こし、隣接するアクリル酸タンク、トルエンタンク及び消防車両にも延焼した。

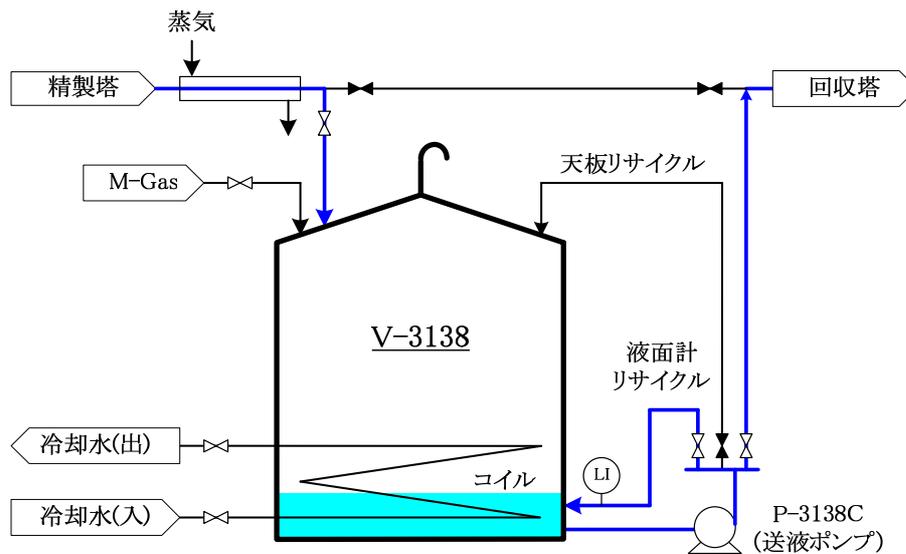
(図-3) V-3138 液溜め前の状態

- ・全面停電工事後、V-3138冷却水コイルへの通水、及びM-Gasシールを開始した。また、送液ポンプ (P-3138C) を起動させ、液面計リサイクルを開始した。
- ・粗アクリル酸製造設備の運転状況に特に異常は認められず、精製工程より得られる粗アクリル酸に供給されていた安定剤も基準に対して不足していなかった。
- ・高純度アクリル酸製造設備については、9月21日に精製塔及び回収塔の運転をスタートした。この時、精製塔ボトム液は回収塔へ直接供給されていた。
- ・9月24日に精製塔ボトム液をV-3138経由にて回収塔へ供給する運転とし、その運転の間はV-3138の液量は約10m<sup>3</sup>でほぼ一定の状態に保持されていた。
- ・精製塔ボトム液は、析出物による詰り防止のため蒸気ジャケット配管を通じて送液されており、V-3138流入時点における液温は、蒸気温度とジャケット配管長さなどから約100℃と推定される。
- ・精製塔へ供給される安定剤等は基準に従って投入されていた。

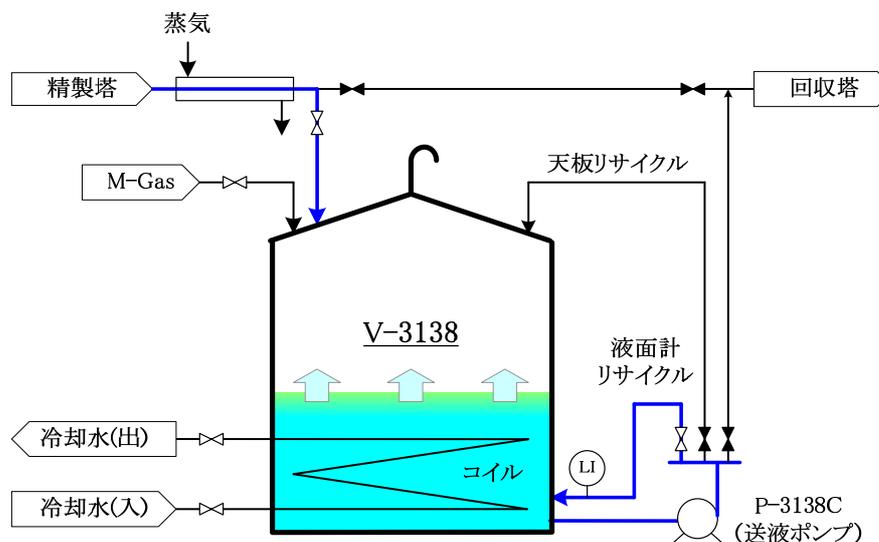
(図-4) V-3138 液溜め中の状態

- ・後日実施予定の回収塔能力アップテスト準備のため、9月25日9時30分頃よりV-3138から回収塔への送液を停止し、V-3138の液溜めを開始した。
- ・精製塔へ供給される粗アクリル酸、安定剤等に特に変化はなく、運転状況にも異常は認められなかった。
- ・V-3138の液量は、液溜めを開始してから約77時間後の9月28日14時00分頃に60m<sup>3</sup>に到達した。その間V-3138の貯蔵液の天板リサイクルは実施されなかった。
- ・V-3138下部の液はコイルにより冷却されるが、コイル上面より上部の液は冷却されにくくなり、貯蔵液縦方向に不均一な温度分布が生じた。その結果、比較的温度が高い領域において、アクリル酸の二量体(DAA)生成反応が緩やかに進行、この反応熱が温度を徐々に上昇させたと推定される。しかし、V-3138には温度計が設置されておらず、温度上昇を検知できなかった。

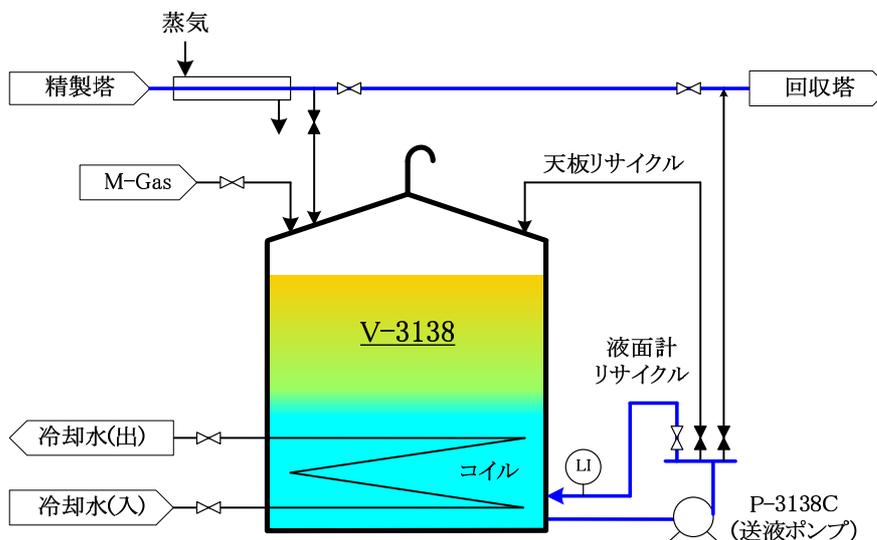
(図-5) V-3138 液溜め後の状態

- ・9月28日14時00分頃にV-3138の液量が60m<sup>3</sup>に到達した。その後、精製塔ボトム液を回収塔への直接供給に切り替えた。
- ・V-3138の貯蔵液の天板リサイクルはその後実施されなかった。したがって、コイル上面より上部の液は冷却されず、比較的温が高い状態で保持された。

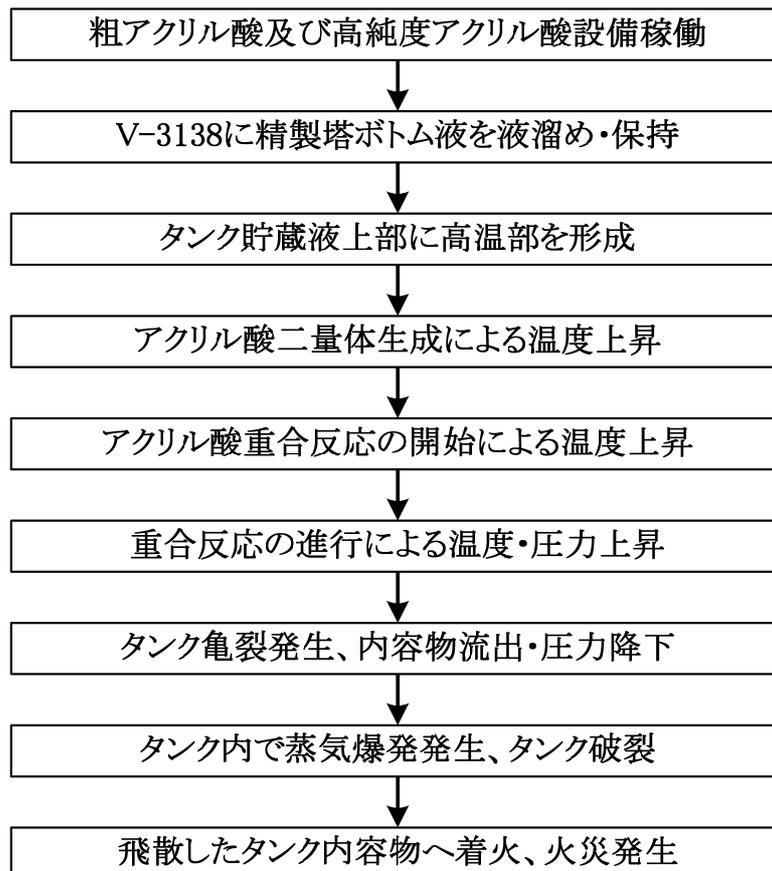
(図-6) 事故シナリオ

液溜めを実施した V-3138 の貯蔵液上部に冷却が不十分な高温部が形成され、長時間滞留したために、アクリル酸の二量体(DAA)生成反応が進行、その反応熱により温度が上昇した。

その後、アクリル酸が重合反応を開始する温度条件に達し、その重合熱で更に温度が上昇した。そのため、タンク内は沸騰状態となり圧力が上昇、タンクに亀裂が生じた。

その亀裂からタンク内容物が流出し、圧力が急激に降下したため、蒸気爆発が起こった。

その結果、タンクが破裂し、飛散した内容物に着火し、火災が発生した。

- (1) 中間タンクへ高温の精製塔ボトム液を受け入れ、また、タンクの貯蔵液量を増加したにもかかわらず天板リサイクルを実施しなかったために、冷却不足となり、タンク内でアクリル酸を高温で長時間滞留させることになった。
- (2) アクリル酸二量体が、高温時において低温時と比較して早い反応速度で生成することは認識していたものの、その反応熱がタンク貯蔵液の温度上昇まで繋がる潜在的危険性があることを十分に認知していなかったため、タンクの貯蔵液温度の上昇を招いた。
- (3) タンク貯蔵液の温度検知および温度監視の不備があったことにより、アクリル酸の重合反応が進行するまで異常な状況を把握できなかった。

- ① 温度検知及び温度管理の強化（遠隔監視等）
- ② 高純度アクリル酸精製塔ボトム液移送配管（蒸気ジャケット）の仕様変更

- ① 温度管理範囲（閾値）の見直し及び逸脱時の対応明確化
- ② タンク貯蔵液の天板リサイクルの常時実施
- ③ アクリル酸二量体生成による潜在的危険性に関する教育の徹底
