## 南陽事業所 第二塩化ビニルモノマー製造施設 爆発火災事故調査対策委員会 報告書について

南陽事業所 第二塩化ビニルモノマー製造施設  
爆発火災事故調査対策委員会 報告書

平成24年6月

東ソー株式会社 南陽事業所 第二塩化ビニルモノマー製造施設  
爆発火災事故調査対策委員会

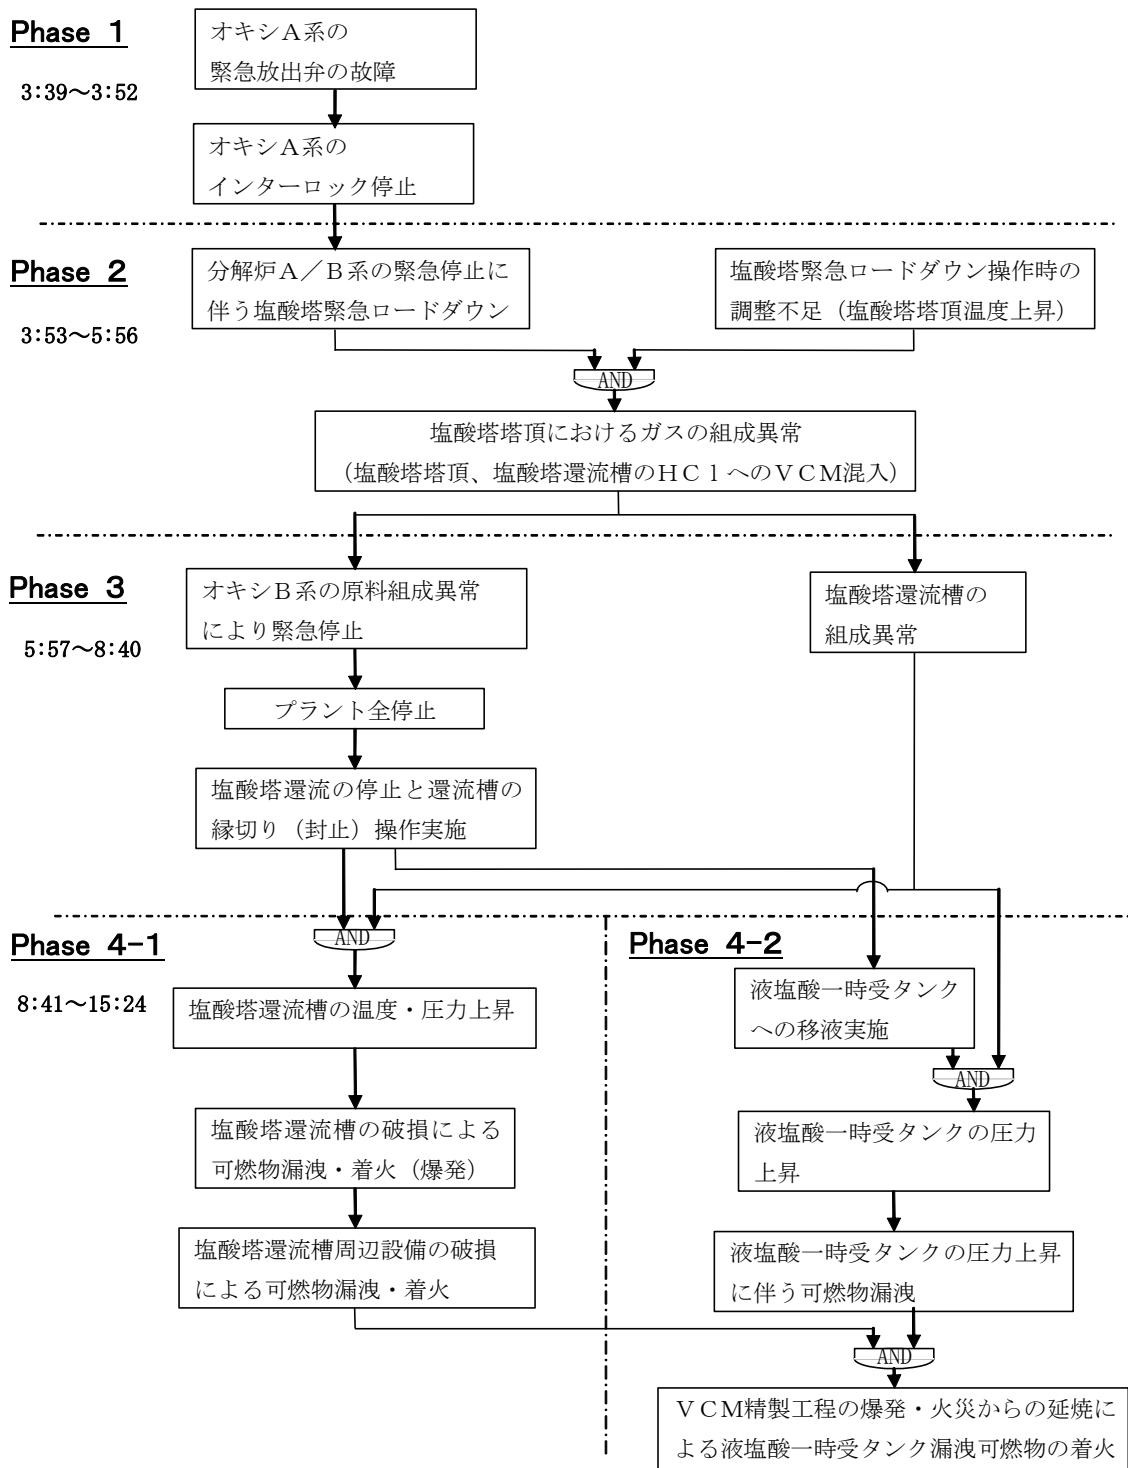
図-7 第二塩化ビニルモノマー製造施設 爆発火災事故 進展シナリオ

今回の「第二塩化ビニルモノマー製造施設 爆発火災事故」は、図-7のように異常、トラブルが時系列的に連なり、最終的に人的被害を伴う漏洩・爆発・火災といった重大事故に発展した。

その後、塩酸塔還流槽内、および液塩酸一時受タンク内に溜まったHC1、VCMの混合液は触媒となる鉄錆等の存在下で長時間保持され、発熱反応である1, 1-EDCの生成反応が徐々に進行していた。しかし運転関係者はこれに気付かず、また、反応による槽内温度の上昇によりある時点から急激に反応が進行し、内部圧力が異常上昇した。その結果、液塩酸一時受タンクからの可燃物等漏洩、塩酸塔還流槽の破裂と爆発、火災につながった。

- 11 : 39 塩酸塔還流槽から、液塩酸一時受タンクへの内容液を移液開始。  
（この後、塩酸塔還流槽の温度、圧力が少しずつ上昇しているが、製造部員は気が付かず。）  
15 : 00頃 液塩酸一時受タンクの圧力上昇を認知し、圧力除去作業を実施。  
15 : 15頃 圧力除去作業等を実施中に、液塩酸一時受タンク上部から異音とともに白煙噴出を確認。  
15 : 23 塩酸塔還流槽の圧力が2.0MPaG以上に上昇。  
（設計圧力：1.9MPaG）  
15 : 24 塩酸塔還流槽が破裂、爆発、炎上。

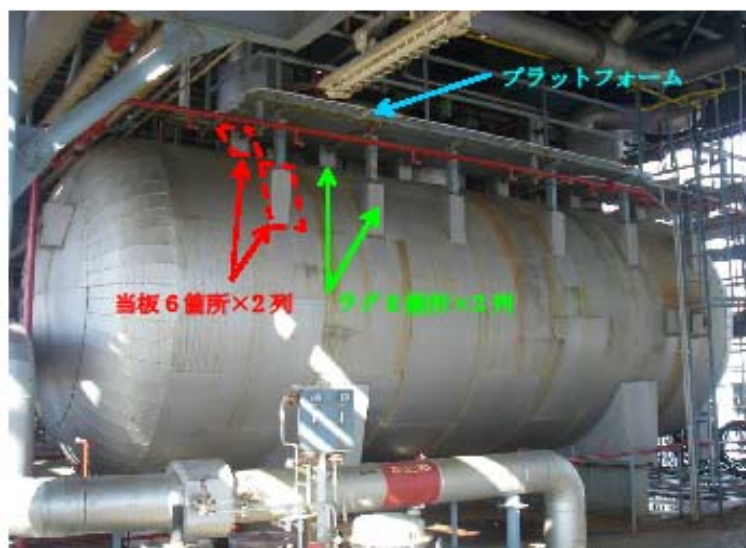
図-9 塩酸塔還流槽の外観 (第三塩化ビニルモノマー製造施設の同機器)

1) 爆発による破壊が最も激しい装置が塩酸塔還流槽であり、周辺の装置は、塩酸塔還流槽を中心に飛散、かつ塩酸塔還流槽側がへこみ、破損していた。

2) 塩酸塔還流槽について、破壊後のき裂部分の解析を(株)日鐵テクノロジーにて実施したところ、内側から膨張して破壊していたことが明らかになった。

塩酸塔還流槽のき裂部の観察結果から、胴板肩部(プラットフォームラグ当板(6ヶ所)の下部)の胴方向のき裂(き裂A)が初めに発生し、南北の鏡板溶接部に到達した時点でこの溶接線に沿ってき裂が進んだ(き裂B)ことがわかった。(図-10) また、き裂Aの断面形状(図-11)等から、胴板が引き伸ばされていることが確認された。

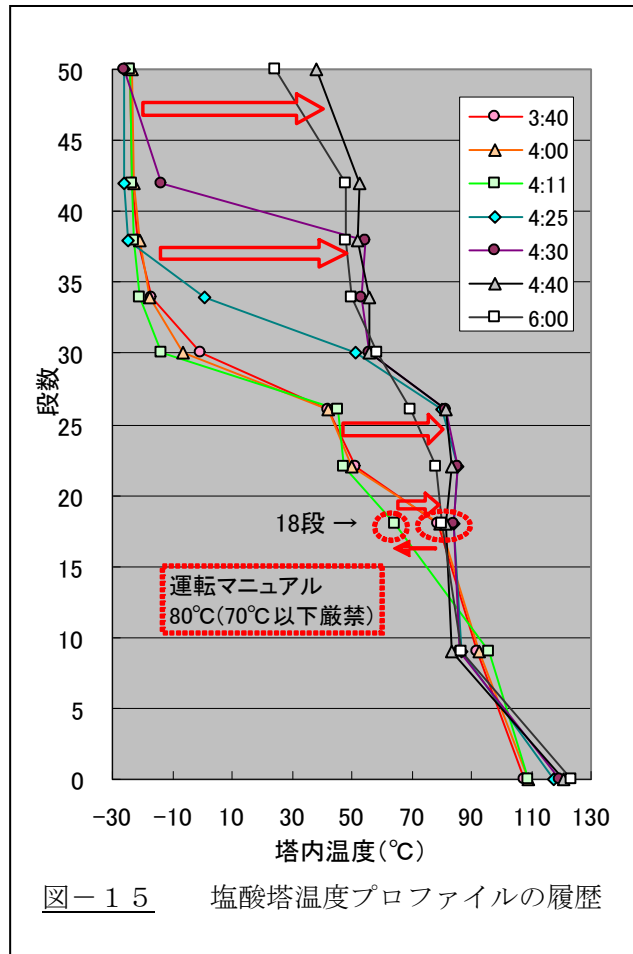
- ①塩酸塔のロードダウン操作が通常運転時の管理点の1つである18段温度だけに注視したものとなっており、塩酸塔の30段以上の塔中段から塔頂部、および塔底温度は管理基準から外れて上昇した。これは、ロードダウン中に18段温度が低下したため、その対応操作を行い、80℃に回復したことで塩酸塔が安定状態になったと判断して他の設備の安定操作に移行してしまった結果、塩酸塔加熱器の蒸気量をロードダウン時に見合う蒸気量に設定せず、蒸気量過剰な状態で運転を継続したことによる。この時、塔頂温度が通常運転時の管理基準である-24℃から38℃まで上昇し、その結果、塔頂から出てくるガスの組成は、通常HC1だけのところだが、HC1：40wt%、VCM：60wt%程度になった。
- ②オキシA系停止時の塩酸塔の対応としては、緊急措置マニュアルに「塩酸塔還流、スチーム（蒸気）量の調整」のみ記載されているだけで、具体的な数値の目安は明記されていなかった。

- ③本来塩酸塔の運転管理では、塔底、塔頂部の温度管理が重要な項目であるが、塔頂温度（塔頂組成）がオキシ反応工程の緊急停止に直結する最重要管理項目であるという認識が薄かった。
- ④塩酸塔塔頂温度について重要度認識が低かったため、重要計器が発する異常を確実に認知させる設備となっていなかった。
- ⑤緊急ロードダウン時を想定したマニュアルの詳細な記述、教育及び対応訓練が不足していた。

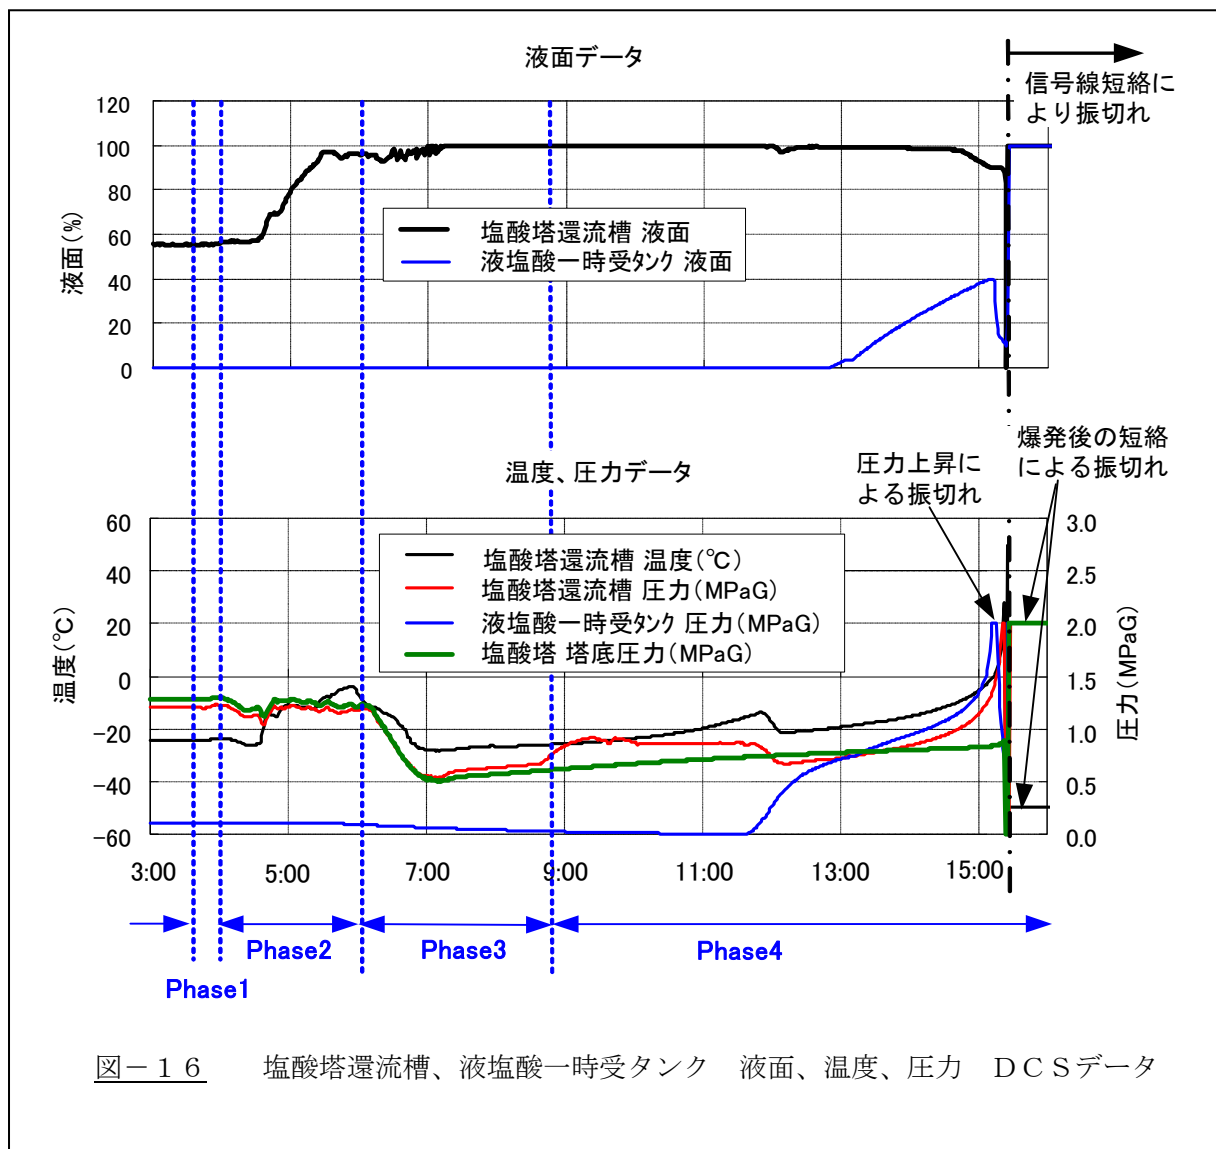
塩酸塔からオキシB系に供給されていたHC 1中にVCMが混入したことが原因となって、プラント全工程を緊急停止した。その後の対応でHC 1とVCMで通常状態の液面より上昇した塩酸塔還流槽を、通常の塩酸塔停止基準に従い、塩酸塔から切り離れた。

密閉状態で放置した結果、1, 1-EDC生成反応の進行により、塩酸塔還流槽、液塩酸一時受タンク両槽の圧力がある時点から急上昇したため、最終的に塩酸塔還流槽の爆発に至った。

- ① HCl、VCM混合液に対して、鉄錆由来の $FeCl_3$ が触媒となり、1, 1-EDC生成反応が進行した。
- ② 1, 1-EDC生成反応について調査、解析が不十分であったため、危険性を認識していなかった。
- ③ 塩酸塔還流槽の温度、圧力が他からの熱供給なしで、徐々に上昇を始めたが、初期の上昇速度は小さく、運転員はこれに気付かなかった。
- ④ 塩酸塔還流槽から液塩酸一時受タンクへの内容物の移液により、液塩酸一時受タンクの圧力も他からの熱供給なしで、徐々に上昇を始めたが、初期の上昇速度は小さく、15:00頃に内部圧力高のアラームが発報するまで、運転員はこれに気付かなかった。

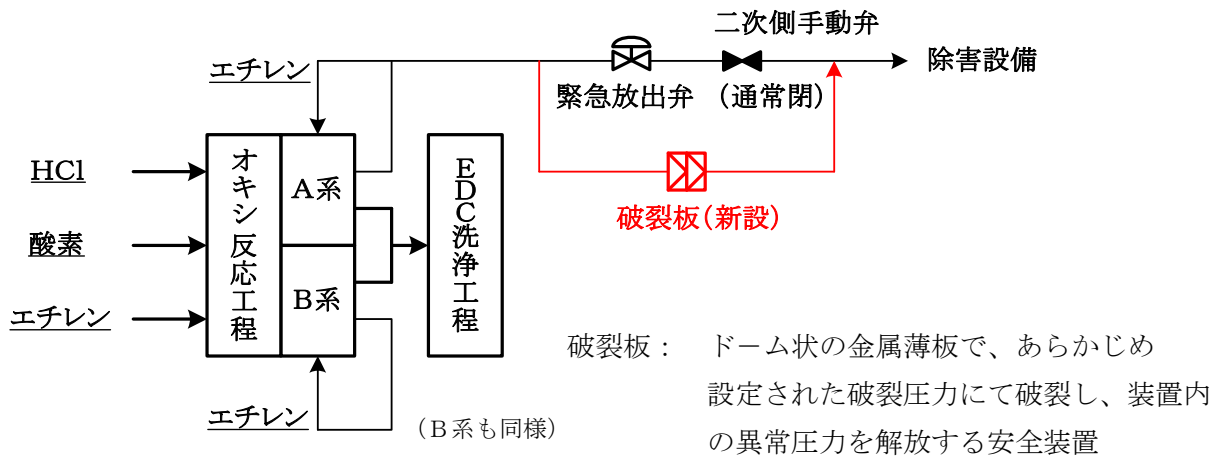
図-17 破裂板の新設

オキシ反応工程A系（オキシA系）の緊急放出弁（HV110A）が故障で「開」となり、当該系列がインターロック停止した。

- ①オキシA系の緊急放出弁の故障は、ポジション内部のトルクモータコイルの温度変化による接触不良が原因であった。
- ②当該弁の故障によりオキシ反応工程が緊急停止に至る最重要トラブルに発展することは想定されていなかったため、対処方法についてマニュアルへの記載はなく、事前の危険予知や異常対応の教育・訓練がなされていなかった。

#### ① 緊急放出弁（HV 110 A）の機能変更と破裂板の設置

今後は、通常運転時の停電対策として、新たに緊急脱圧用として破裂板を設置し、停電時以外のオキシ反応工程の系列停止のリスクを低減する。

又、緊急放出弁（HV 110 A）は、今後、定修時等の系内の脱圧用に使用する遠隔操作弁と位置付け、通常運転時は、当該遠隔操作弁の二次側手動弁は閉止し、緊急用には使用しない。

同じプロセスであるオキシ反応工程B系についても、同様の対策を実施する。尚、破裂板が作動した場合の対応については、異常措置マニュアルに追加し、これを用いた危険予知訓練や異常対応訓練を実施する。

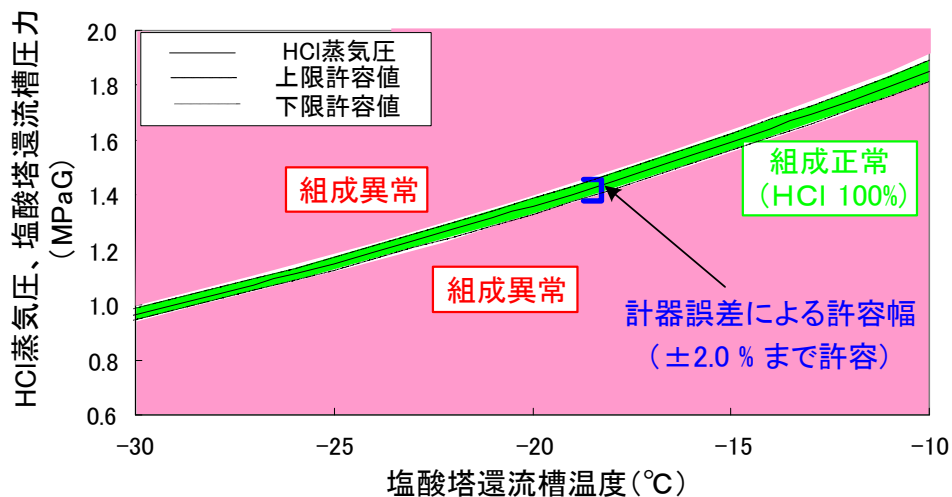
図-19 塩酸塔還流槽の温度、圧力監視（1）

塩酸塔還流槽内では、HC1とVCMからの1, 1-EDC生成反応（発熱反応）が進行し、約6時間かけて温度及び圧力が上昇した。この反応は低温においては極めて緩慢に進行するため、初期には塩酸塔還流槽の温度と圧力は僅かにしか上昇しておらず、運転員を始め製造部員はこの挙動に気付かなかった。

このため、早期に異常状態を認識できるようにすることが必要である。具体的には、塩酸塔還流槽内へのVCM混入により、塩酸塔還流槽圧力が通常のHC1単独の蒸気圧と異なる値となった場合に発報する警報をDCSに追加する。警報発報時には、⑤の塩酸塔還流槽へのVCM混入時の操作を実施する旨を運転マニュアルに反映する。

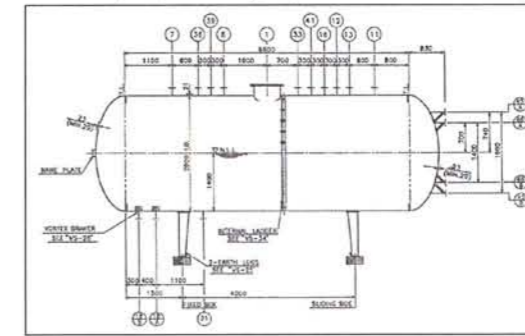
塩酸塔還流槽(JV-502)機器図  
φ2,800×約8,000 46.3m<sup>3</sup>

# 発災場所と機器の飛散状況
